### **【34】恼人的厕所臭味，原来是马桶密封圈不严造成的**

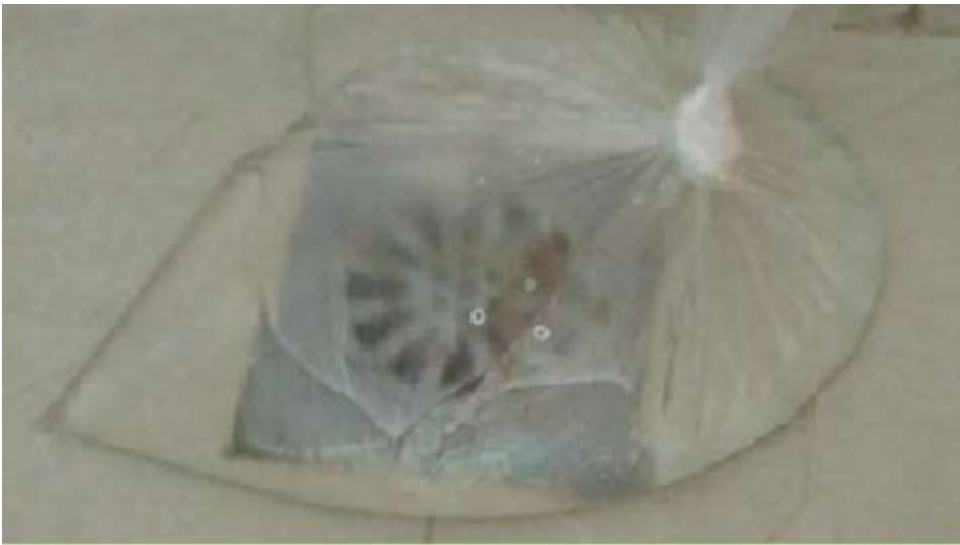
不过更换了两个地漏后，臭味仍然没有消除。为了加强密封，我灵机一动，用塑料袋装上水，做成一个永不干涸的水密封，堵在地漏上面，但是问题仍在。

图片：塑料袋装水，变成永不干涸的水密封

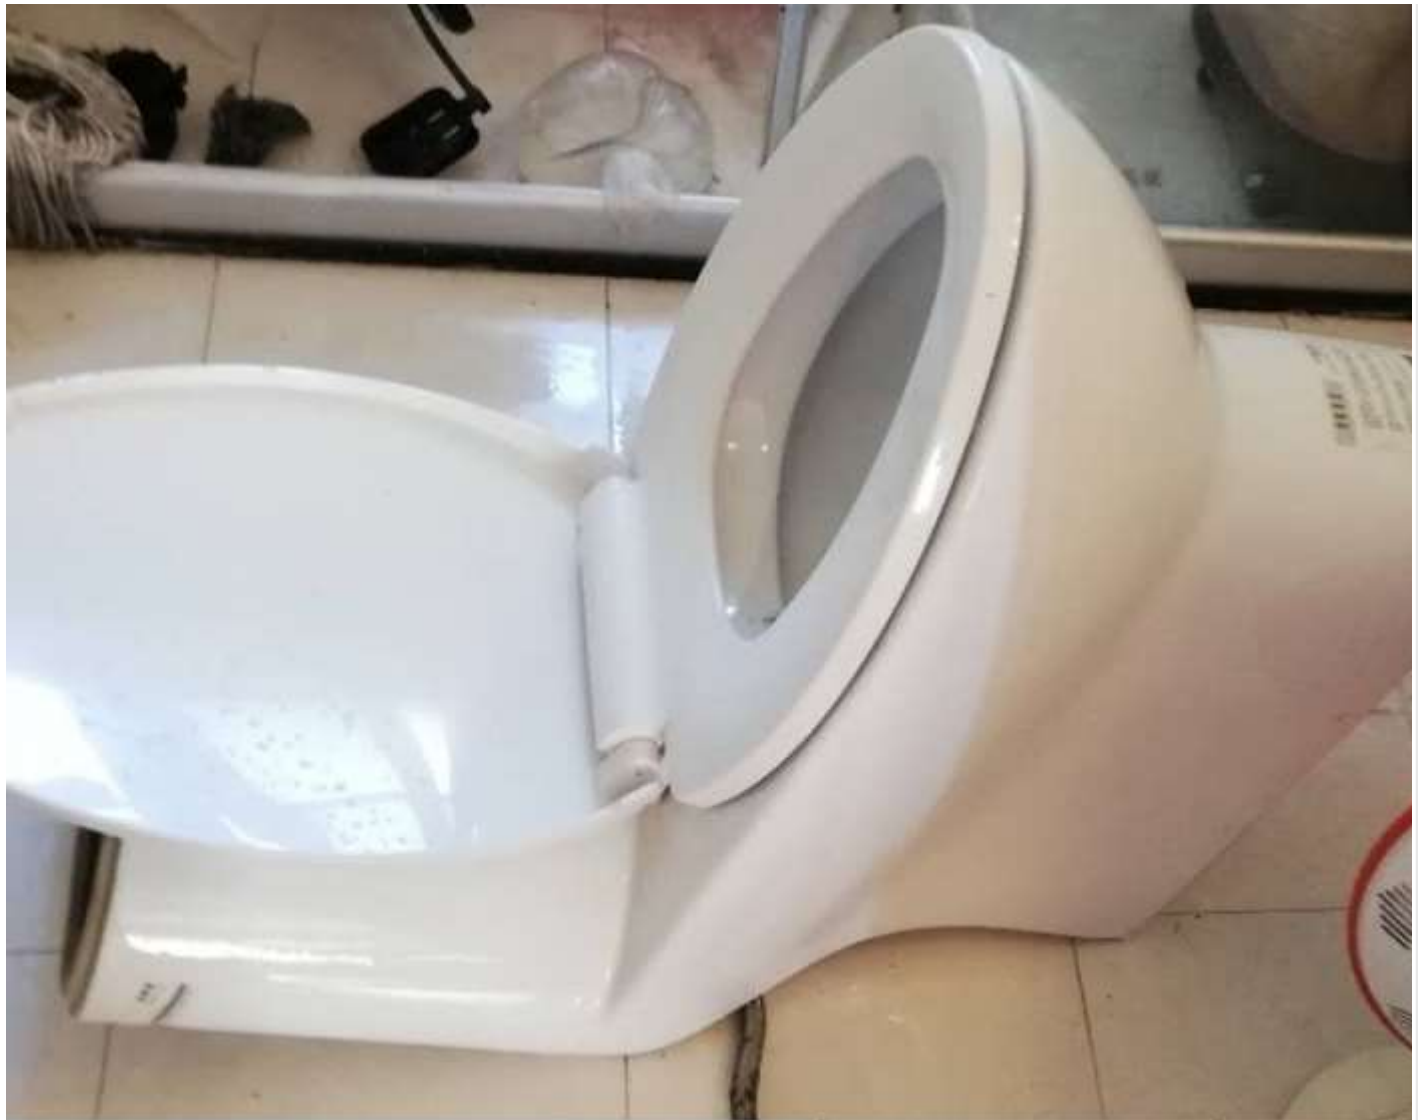
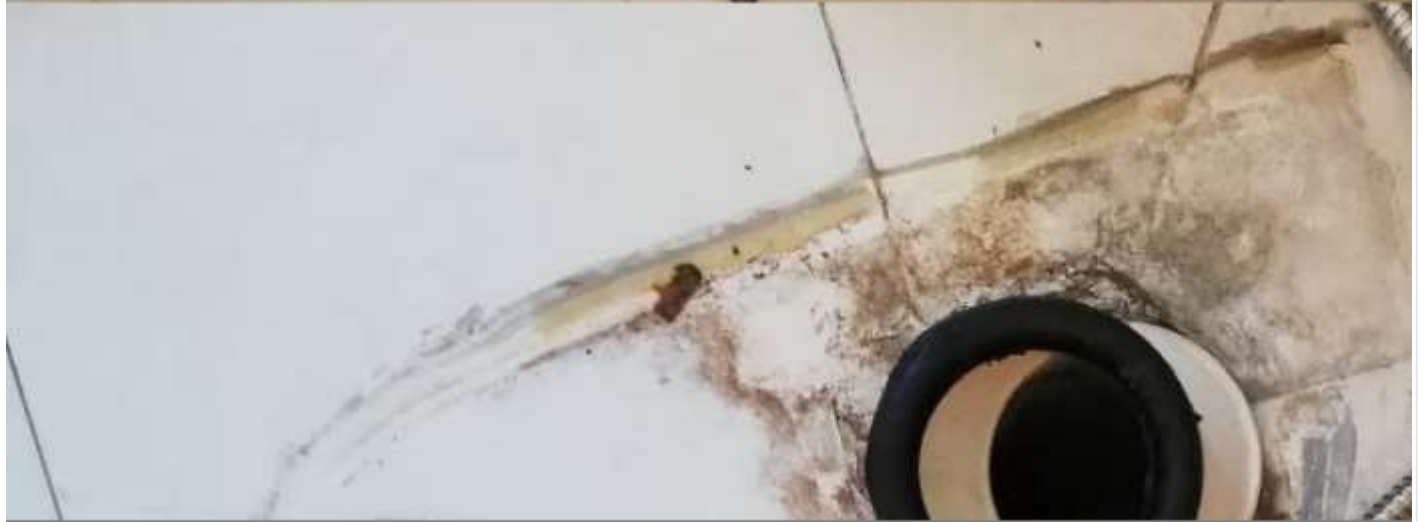
我找到了一个愿意帮我更换马桶密封圈的师傅，他帮我拆开马桶，果然，问题的根源找到了：我们平时以为马桶内有水就密封了，那只是一部分正确。

## 图片：拆开马桶，更换黑色的密封圈

由于马桶管道与地下管道有个接口，马桶的瓷管道比地下塑料管道细一点，这样才方便下水，而二者的接口处需要用密封圈来密封。

如果密封不严，地下管道的臭味虽然不能从马桶正面管道冒出来，但会从接口处冒到其他那地方。

而就是马桶后面，在我们不容易看到的地方，有两个制造时留下的孔。虽然马桶与地面都用胶封住了，但是这两个孔也可能没有密封，造成臭味从背后散发，让我们看不见也找不到原因。
